# 判定士だより

'95 特集号

◇阪神・淡路大震災の被害状況と応急危険度判定

◇平成6年度模擬訓練の実施

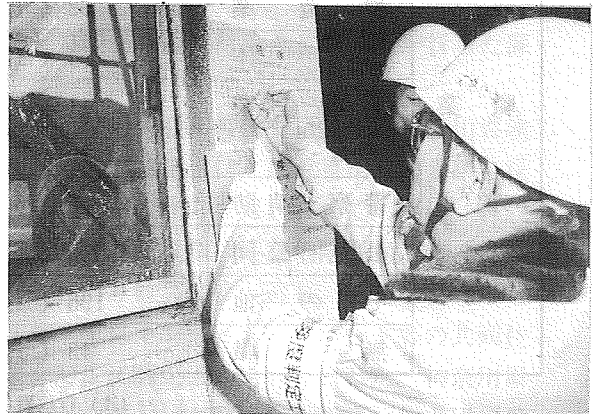
調査結果に基づき判定標識を貼る判定士

次にコーディネーターの指示により、調査表、判定標識、クラックスケール等の配布を受けてから、強制変形加力実験により損傷状況の発生した壁式鉄筋コンクリート造を目視とクラックスケールを用い、4種類の柱に見立てた外壁のせん断ひび割れ等を調査し、判定調査表に判定結果を記入するとともに、「安全」「要注意」「危険」の判定標識を外壁に貼付した後、災害対策本部へ報告を行いました。
