# 判定士だより

'99 3月号

神奈川県建築物震後対策推進協議会

## 平成9年度 応急危険度判定調査参集訓練・模擬訓練

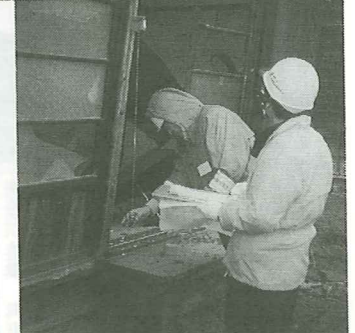
C棟の傾斜を下げ振りで測定する判定士

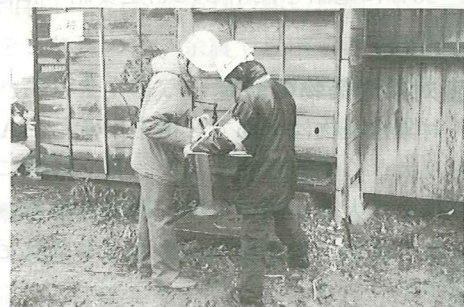
判定内容を相談する判定士

判定結果が一番分かれたのはD棟ですが、これが2階建てであれば明らかに「危険」だと私は考えています。西妻側の筋違いが破断していますので、上屋の自重や余震により1階が潰れ2階部分が落下する可能性があります。そのようなことを考慮して訓練の建築物を見ていただければ、次の応用問題になると思います。

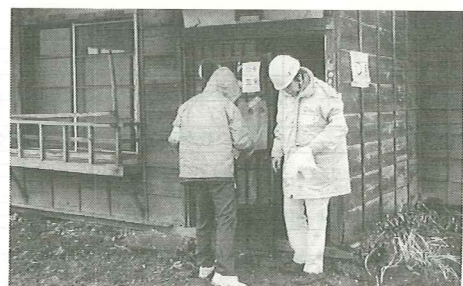
D棟に判定標識を貼る判定士

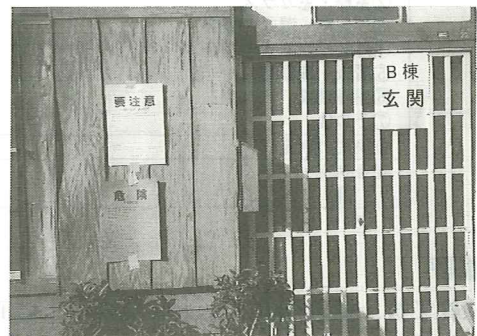
今日のB、C棟は判定がなかなか難しく、B棟を「危険」とした組は内部調査を行ったからではないでしょうか。

B棟に貼られた「要注意」と「危険」の判定標識

B棟を4組が「危険」としました。内2組は調査表の構造躯体の項目「壁の被害」によるもので、これはどのくらいの地震の揺れを受けたときに変形、損傷したかという判断も見る訳ですから、「壁の被害が非常に大きいのは、大きく変形した結果」ということであれば、それは一つの考え方だと思います。

他の2組は多分落下物の項目「窓ガラス」によるもので、この「ガラス」は非常に微妙で、平屋建で全部割れ落ちて危険でなければ別段被害に当たらないと思います。貼られた「危険」の標識には「ガラスの判定によるもの」とコメントがありました。理由がはっきりしていれば、これもよいかと思います。

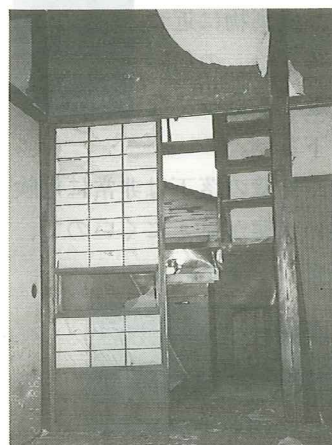
B棟はC棟に比べ建築物の傾斜は小さかったようですが、「内壁」の壊れ方を見て私はかなり大きく変形したのではないかと感じました。多分皆さんはC棟の方が大きく変形したと思われたのは「外壁」が関係しているのではないのでしょうか。

B棟内壁の剝落

そのようことを考え合わせるとB棟の方がかなり大きく変形し、たまたま地震の揺れによって元の状態に近く戻ってしまったと考えたいと思います。

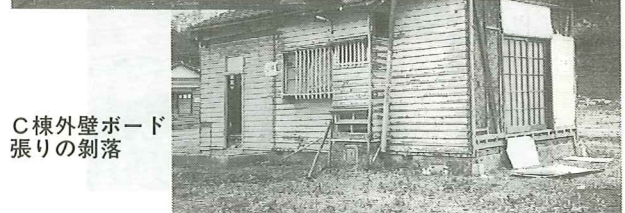
C棟外壁ボード張りの剝落

C棟の壁も大きく変形していましたが、ボード張りの壁が地震の揺れではずれてしまうのは、非常に変形角としては小さく、多分1/100とか1/200くらいの変位で簡単にはずれと思います。土壁はまず最初に角部分が潰れて、その後斜めに大きなひび割れが入ると思います。
